Oldambtmeer

Gezamenlijk aan de slag voor een goede waterkwaliteit

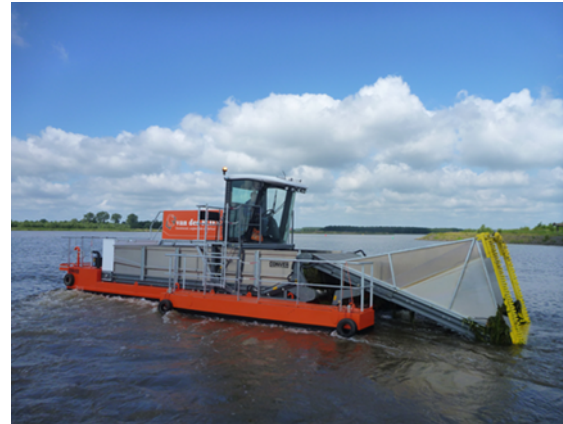
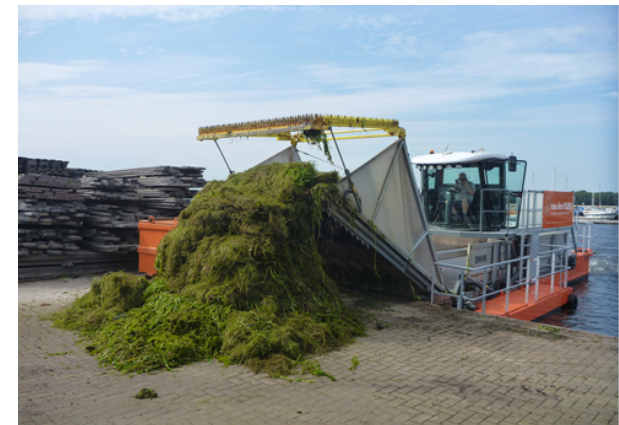
Jaar Bedekkingspercentage open water

Jaar	Bedekkingspercentage open water
2007	31%
2008	37%
2009	40%
2010	60 a 80% *
2011	60 a 80% *
2012	60 a 80% *
2013	60 a 80% *
2014	25%
2015	4%
2016	16%
2017	25%
2018	9%

* waarden sterk beïnvloed door maaiactiviteiten op het meer.

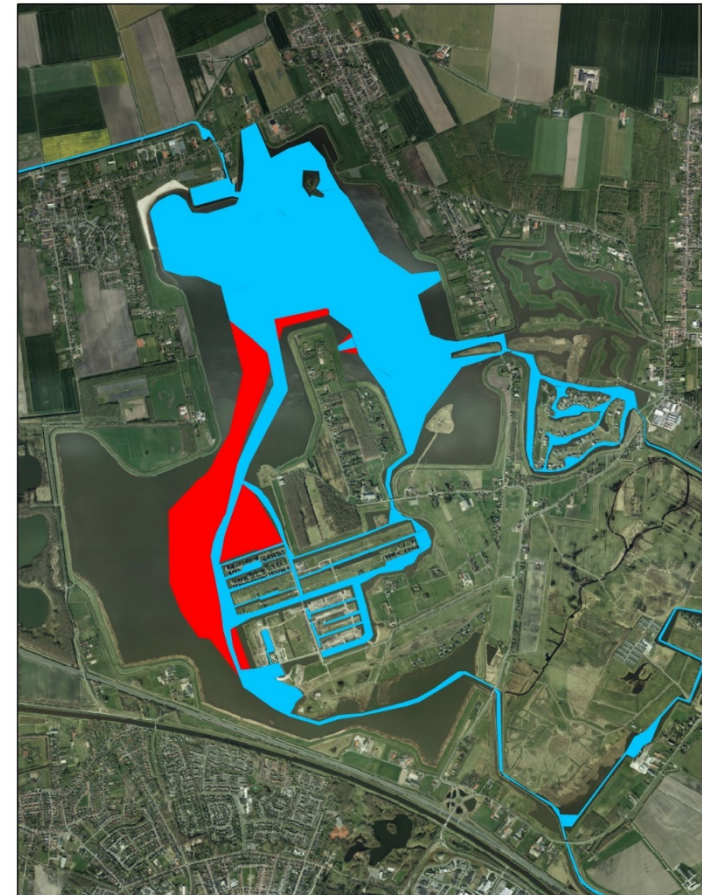
Noorden van het meer: ruimte voor recreatie
(dus maaien)

Zuiden van het meer: ruimte voor ecologie
(niet maaien)

- Duidelijk aangeven waar gemaaid wordt (o.a. betonning)
- De waterplanten houden zich nog niet helemaal aan de afspraak (waterplantengroei aan de zuidkant blijft achter)
